Nazwa elementu projektu budowlanego	PROJEKT ARCHITEKTONICZNO-BUDOWLANY	
Nazwa zamierzenia budowlanego	REMONT ELEWACJI I DACHU KOŚCIOŁA PW. ŚW. DOROTY W CIEKSYNIE	
Adres obiektu budowlanego	ul. Piłsudskiego 10, 05-192 Ciekosyn, Województwo: mazowieckie, Powiat: nowodworski, Gmina: Nasielsk	
Nr działek (obręb) Nr i Nazwa jednostki ewidencyjnej	dz. nr 208/2, obr. 0008 Ciekosyn 141404_5.0008 Nasielsk	
Kategoria obiektu budowlanego	k:6,0, w:2,0	
Inwestor	Parafia pw. św. Rocha w Ciekosynie	
Jednostka projektowa	ARCHISIDE studio architektoniczno-graficzne Artur Borkowicz 87-100 Toruń, ul. Legionów 127/41	
Projektant prowadzący	mgr inż. arch. Artur Borkowicz, upr. nr 4/KPOKK/2015, KP-0294 UPRAWNIENIA BUDOWLANE w specjalności architektonicznej do projektowania bez ograniczeń

OPIS TECHNICZNY

rodzaj inwestycji: **Remont elewacji i dachu kościoła pw. Św. Doroty w Ciekusynie**

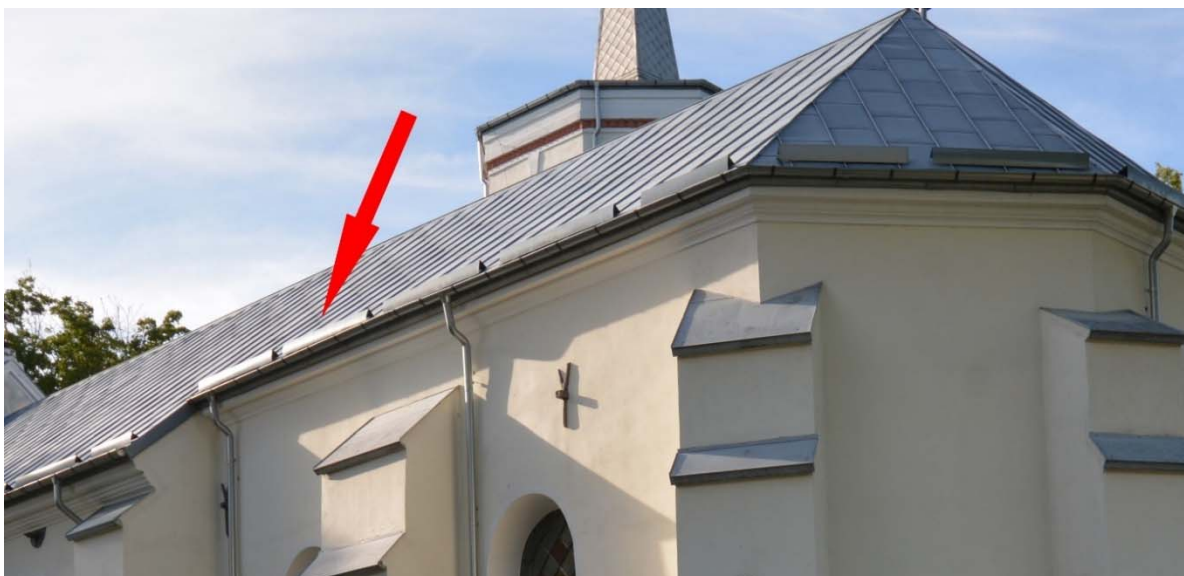
Zdjęcie nr 1. Wzdłuż okapu nawy głównej zamontowano plotki przeciwśniegowe w formie blaszanych, pełnych barier.

Zdjęcie nr 1 i 2. Wzdłuż okapu nawy głównej zamontowano plotki przeciwśniegowe w formie blaszanych, pełnych barier. Bariery przeciwśniegowe zlokalizowane są bezpośrednio nad rynnami powodując w przypadku nasilonego opadu deszczu „przeskakiwanie” większości wody deszczowej poza rynny i zalewanie terenu wzdłuż murów kościoła. Nadmiar wody, która gromadzi się wzdłuż ścian kościoła jest wchłaniana przez żwir stanowiący opaskę drenażową wokół kościoła. Woda jest następnie kapilarnie podciągana w murach do poziomu ponad 2 metrowy pas szczelnej, różowej zaprawy nałożonej na ściany kościoła, gdzie poprzez efekt dyfuzji jest odprowadzana na zewnątrz ścian w dużych ilościach powodując destrukcję wtórnych tynków i zabytkowej substancji murów.

Bariery przeciwnieęgowe są zlokalizowane w odległości ok 30 cm od siebie powodując „przeskakiwanie” ok ¾ ilości wody deszczowej poza obrys rynny. Prawdopodobnie bariery zostały zrealizowane przez wykonawcę jako kompensata złego montażu rynien. Rynny o szerokości 150mm pomimo, prawidłowej szerokości, wynikającej z obliczeń EPD (Efektywnej Powierzchni Dachy) zostały zamontowane nieprawidłowo, bez wymaganych spadków i za wysoko w stosunku do krawędzi okapu. Rynny zamontowano w sposób uproszczony, prawdopodobnie na starych rynhakach, z pominięciem pasów nadrynnowych, stąd brak spadków i zagęszczenie rur spustowych. W ten sposób zamontowane rynny zostałyby zerwane w przypadku naporu śniegu, dlatego też prawdopodobnie zamontowano uproszczone pełne bariery przeciwnieęgowe w nieprawidłowej odległości od okapu dachu i w nieprawidłowych odległościach od siebie.

Należy zdemontować pełne bariery przeciwnieęgowe i zastąpić je systemowymi ażurowymi ocynkowanymi płótkami przeciwnieęgowymi do dachów krytych blachą na rąbek. Płótki przeciwnieęgowe należy montować w odległości minimum 60 cm od krawędzi okapu. Ażurowe płótki umożliwią swobodny przepływ wody deszczowej do rynien, zapewniając bezpieczeństwo przeciwnieęgowe zimą. Ze względów bezpieczeństwa konstrukcji dachu sugeruje się montaż płótków nie w jednej ciągłej linii a w dwóch z przesunięciem co drugiego płótko o 60cm.

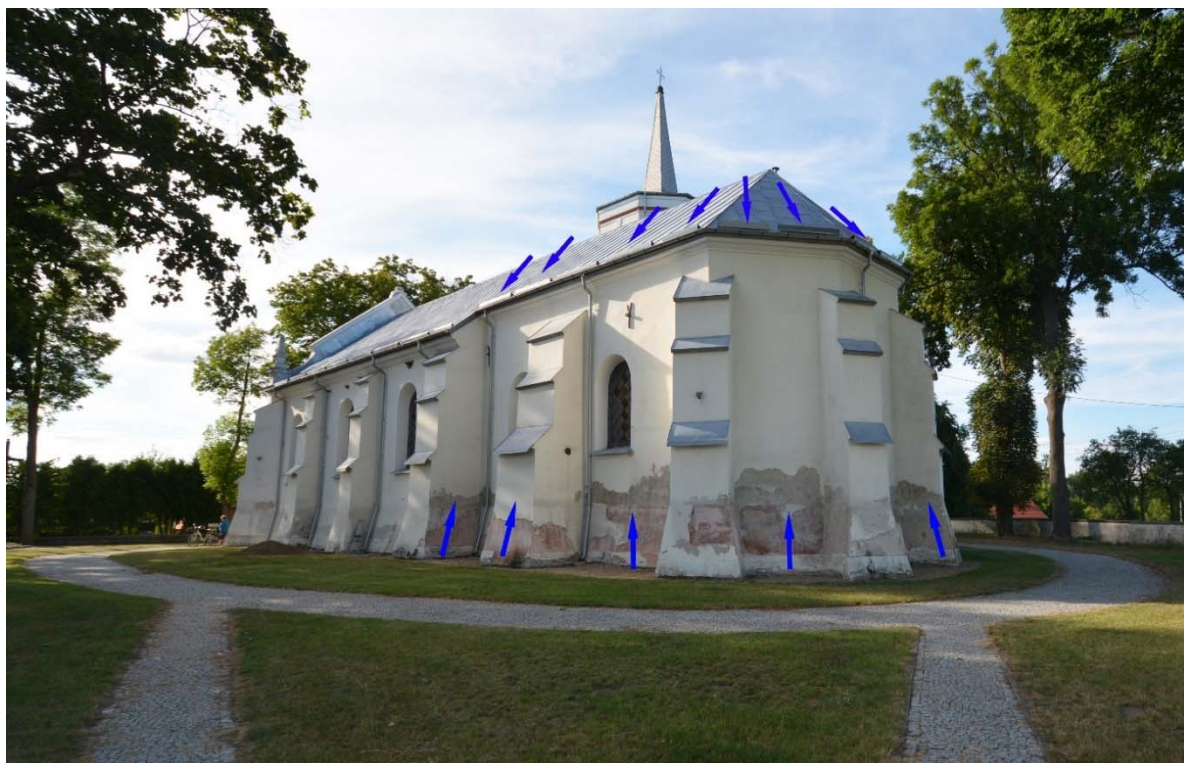
Zdjęcie nr 2. Niebieskie strzałki skierowane w dół oznaczają miejsca „przeskakiwania” wody deszczowej poza rynny spowodowane lokalizacją pełnych barier przeciwśniegowych. Woda wsiąka w grunt i następnie jest podciągana kapilarnie w murach kościoła, powodując destrukcję wtórnych tynków i substancji zabytkowej. Różowy szczelny tynk wzmacnia podciąganie wilgoci do wyższych partii muru.

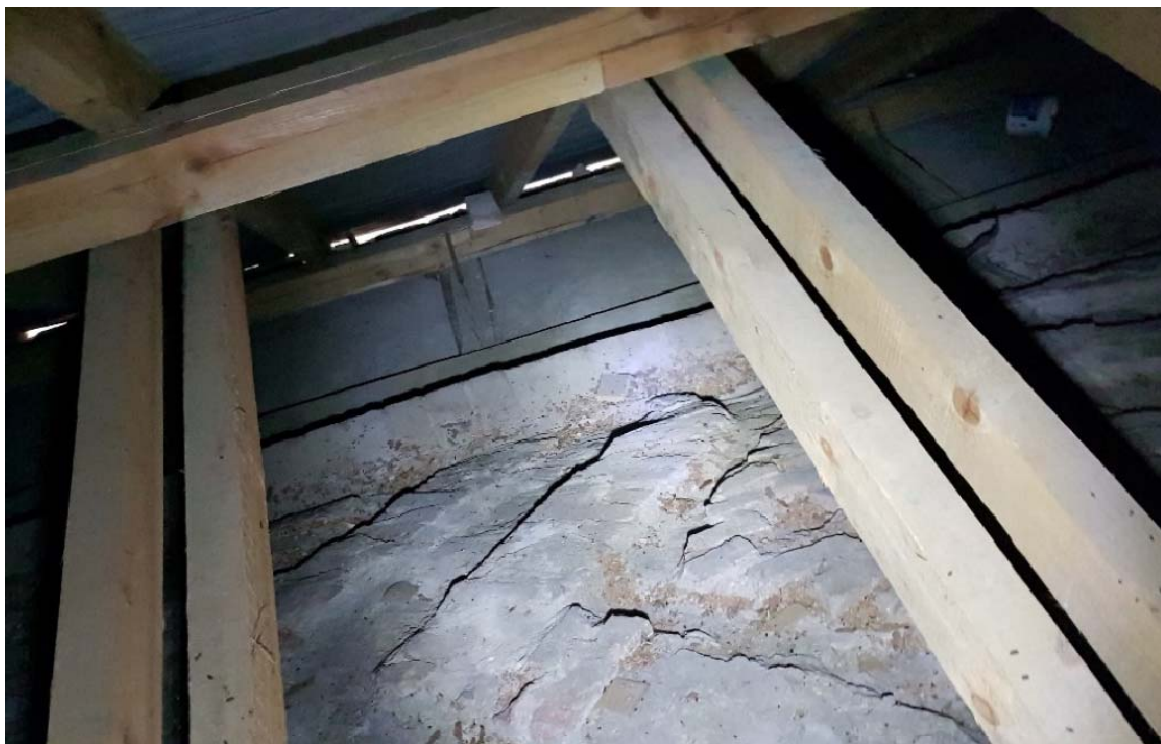
Zdjęcie nr 3. Brak pasa nadrynnowego i brak wywinięcia membrany wiatroizolacyjnej do rynien. Skropliny i woda deszczowa z nieszczelności dachu spływają na koronę murów.

*Należy zdemontować istniejące rynny. Zamontować nowe pasy podrynnowe i nadrynnowe. Zamontować systemowe siatki wentylacyjne poniżej pokrycia dachu tak by powstała szczelina wentylacyjna pomiędzy pokryciem dachu a membraną wiatroizolacyjną. Membrana wiatroizolacyjna powinna być wywinęta na pas nadrynnowy, tak by skropliny spływały do rynny. Należy wykonać spadki rynien w kierunku rur spustowych. Sugeruje się realizację ponadwymiarowych rynien o szerokości 190 mm oraz rur spustowych o średnicy \varnothing 120 mm – \varnothing 150 mm, wg rysunków Architektury. Ze względu na istniejącą doziemną instalację deszczową pozostawia się ilość i rozstaw rur spustowych. **Przed przystąpieniem do wymiany rynien, uprawniony dekarz powinien dokonać przeglądu pokrycia dachu i dokonać ewentualnych napraw brytów pokrycia.***

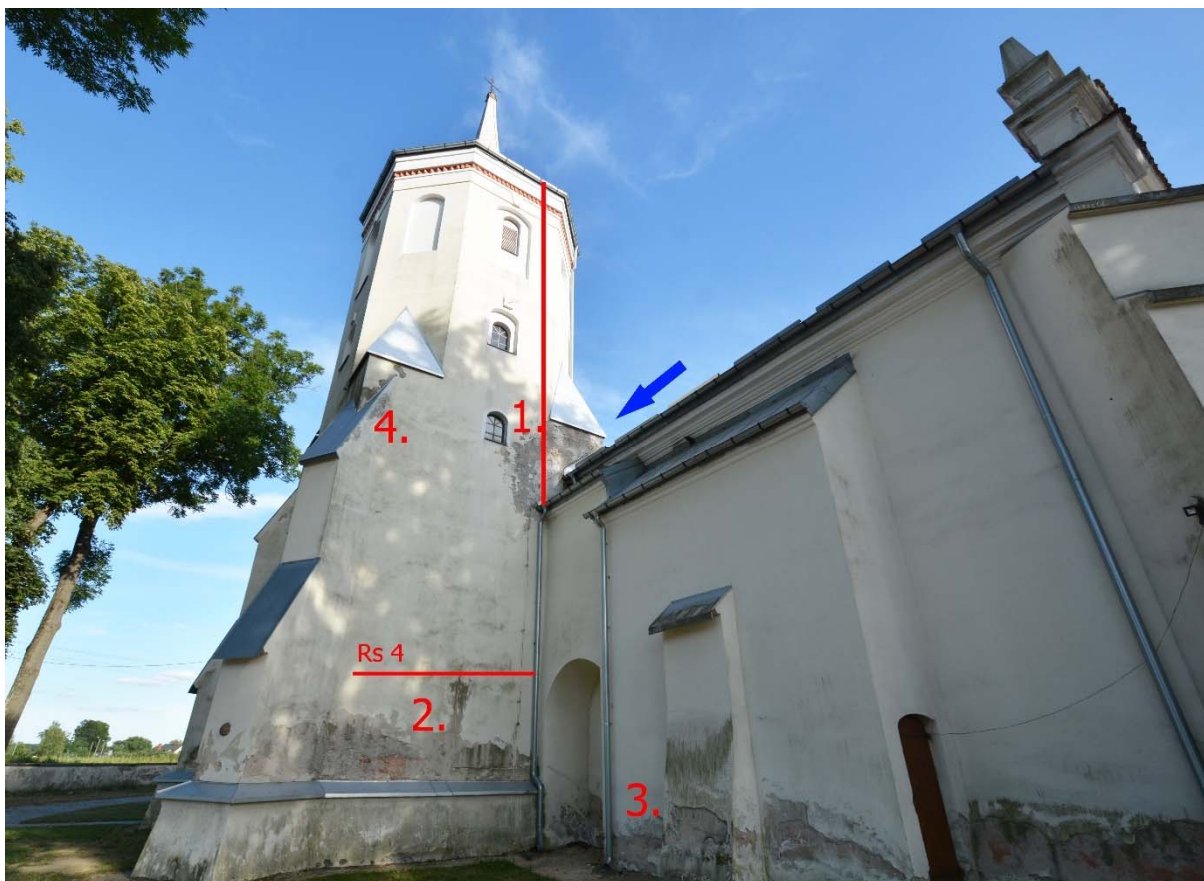
Zdjęcie nr 4. Żle wykonane opierzenia kosza powstałego pomiędzy wieżą, a dachem nad nawą główną – pkt.1 na zdjęciu. Woda deszczowa z dachu wieży jest infiltrowana do ścian wieży i wysala się na ścianach wewnętrznych kościoła oraz powoduje destrukcję tynków zewnętrznych.

Zdjęcie nr 4– pkt.2, 3 na zdjęciu. Mury budynku od poziomu kamiennego fundamentu do wysokości ok 2m ponad poziom terenu są pokryte szczelną masą cementową w kolorze różowym. Wilgoć od gruntu jest podciągana kapilarnie powyżej poziomu mas powodując destrukcję tynków zewnętrznych.

Zdjęcie nr 4– pkt. 4 na zdjęciu. Nieprawidłowo wykonane opierzenia przypór. Woda deszczowa jest nawiewana za nieprawidłowo wykonany kotłierz opierzenia i infiltrowana do ścian powodując destrukcję tynków zewnętrznych.

Należy wykonać opierzenia wieży od poziomu progu drzwi wyjściowych z wieży na dach nawy głównej (zdz. nr 5). Opierzenie wykonać wzdłuż ścian wieży na połączeniu z pokryciem dachu nawy głównej i zadaszenia klatki schodowej. Przed montażem przedmiotowych opierzeń należy zdemontować pokrycie dachu nawy głównej wokół wieży oraz klatki schodowej i wykonać odprowadzenie skroplin z membrany wiatroizolacyjnej dachu wzdłuż ścian wieży do pasa nadrynnowego rynny.

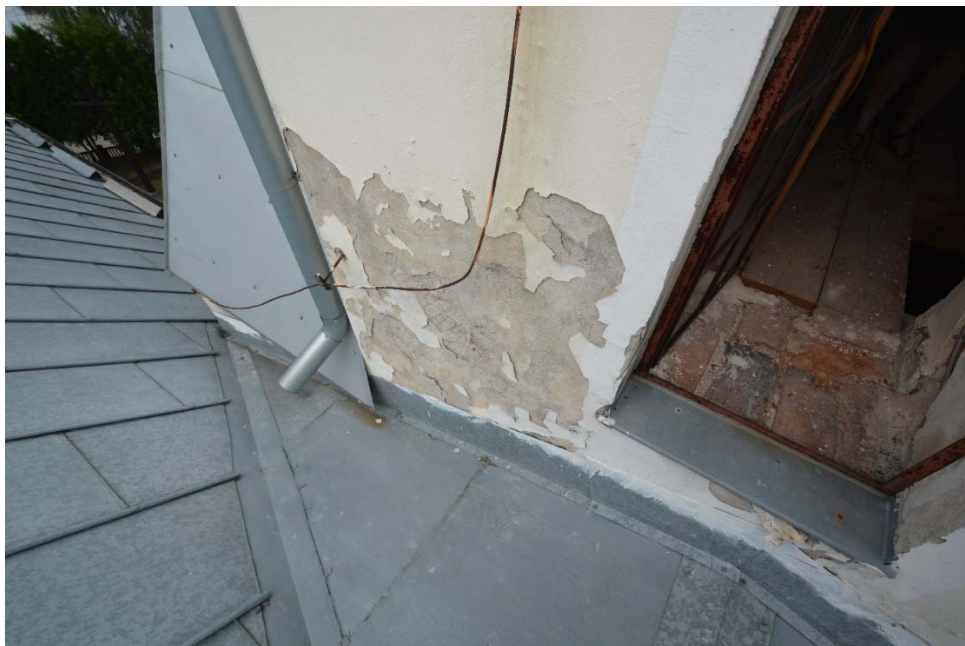
Zdjęcie nr 5. Źle wykonane opierzenia kosza powstałego pomiędzy wieżą a dachem nad nawą główną. Woda deszczowa z dachu wieży jest infiltrowana do ścian wieży i wysala się na ścianach wewnętrznych kościoła oraz powoduje destrukcję tynków zewnętrznych.

Zdjęcie nr 5. Woda deszczowa z dachu wieży jest nieprawidłowo odprowadzana rurami spustowymi na połąć dachu nawy głównej powodując spiętrzenie wody deszczowej i jej przelewanie poza rynny nawy głównej.

*Należy wykonać opierzenia wieży w koszu do wysokości minimum wyjścia na dach, wg rys. Architektury. **Należy dokonać przeglądu instalacji odgromowej, wykonać pomiary i w razie konieczności dokonać niezbędnych napraw.***

Należy zmienić lokalizację rur spustowych z wieży by odprowadzić wodę deszczową bezpośrednio do rur spustowych nr 5 i 6. Należy zwiększyć średnicę rur spustowych od poziomu okapu nawy głównej do $\varnothing 150\text{mm}$.

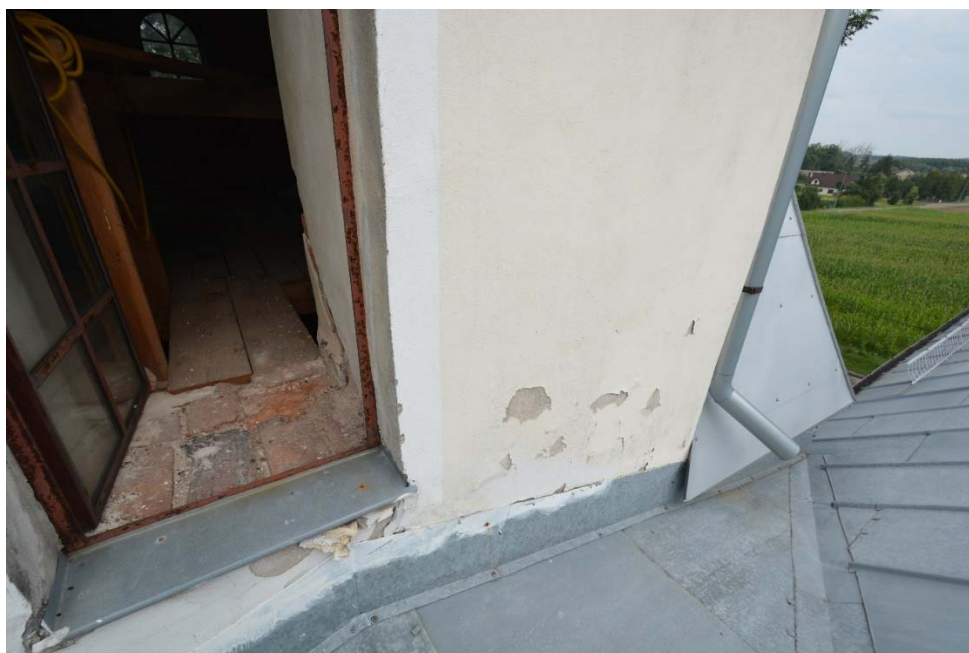
Zdjęcie nr 6. Źle wykonane opierzenia kosza powstałego pomiędzy wieżą a dachem nad nawą główną. Woda deszczowa wpływa za opierzenie i jest infiltrowana do ścian wieży i wysala się na ścianach wewnętrznych kościoła oraz dokonuje destrukcji tynków zewnętrznych.

Zdjęcie nr 6. Woda deszczowa z dachu wieży jest nieprawidłowo odprowadzana rurami spustowymi na połac dachu nawy głównej powodując spiętrzenie wody deszczowej i jej przelewanie poza rynny nawy głównej.

Należy wykonać opierzenia wieży w koszu do wysokości minimum wyjścia na dach. Przed montażem przedmiotowych opierzeń należy zdemontować pokrycie dachu wokół wieży i wykonać odprowadzenie skroplin z membrany wiatroizolacyjnej dachu wzdłuż ścian wieży do pasa nadrynnowego, wg rys. Architektury

Należy zmienić lokalizację rur spustowych z wieży by odprowadzić wodę deszczową bezpośrednio do rur spustowych nr 4 i 5. Należy zwiększyć średnicę rur spustowych od poziomu okapu nawy głównej do $\varnothing 150\text{mm}$.

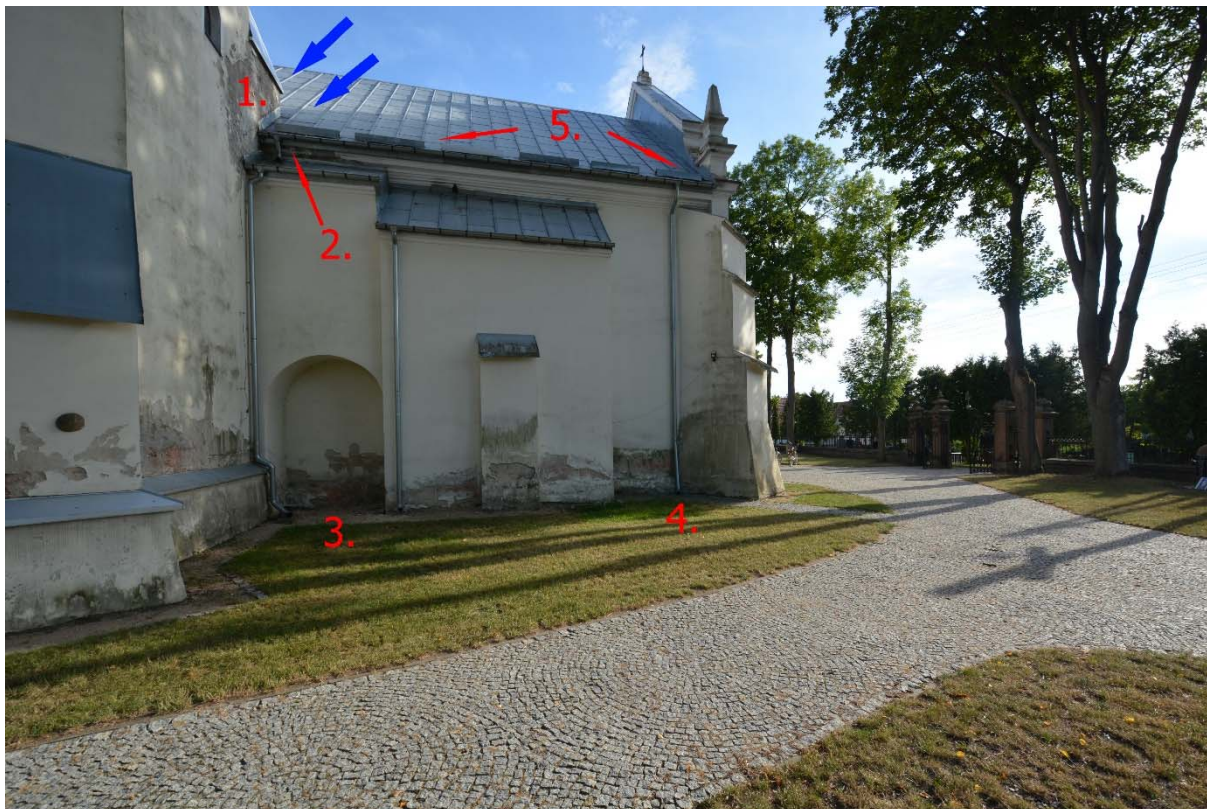
Zdjęcie nr 7. - pkt 1 na zdjęciu i niebieskie strzałki na zdjęciu. Woda deszczowa z dachu wieży jest nieprawidłowo odprowadzana rurami spustowymi na połac dachu nawy głównej powodując spiętrzenie wody deszczowej wokół ściany zachodniej wieży oraz jej przelewanie poza rynny nawy głównej powodując destrukcję tynków zewnętrznych. Nieprawidłowo wykonane opierzenia wzdłuż ścian wieży na połączeniu z pokryciem dachu nawy głównej i zadaszenia klatki schodowej. Opierzenia są za niskie i nie uszczelnione na styku ze ścianą wieży. Woda deszczowa spływająca z dachu nawy głównej wpływa za i ponad opierzenia powodując destrukcję tynków i substancji zabytkowej.

Zdjęcie nr 7. - pkt 2 na zdjęciu. Skropliny osadzające się na membranie wiatroizolacyjnej znajdującej się pod pokryciem dachu spływają bezpośrednio na gzyms, powodując destrukcję tynku i substancji zabytkowej.

z obliczeń, prawidłowej szerokości, zostały zamontowane nieprawidłowo, bez wymaganych spadków i za wysoko w stosunku do okapu dachu. Montaż rynien w ten sposób spowodowałby ich zerwanie w przypadku naporu śniegu, dlatego prawdopodobnie zamontowano uproszczone pełne bariery przeciwnieogowe.

Należy zdemontować pełne bariery przeciwnieogowe i zastąpić je systemowymi ażurowymi płótkami przeciwnieogowymi.

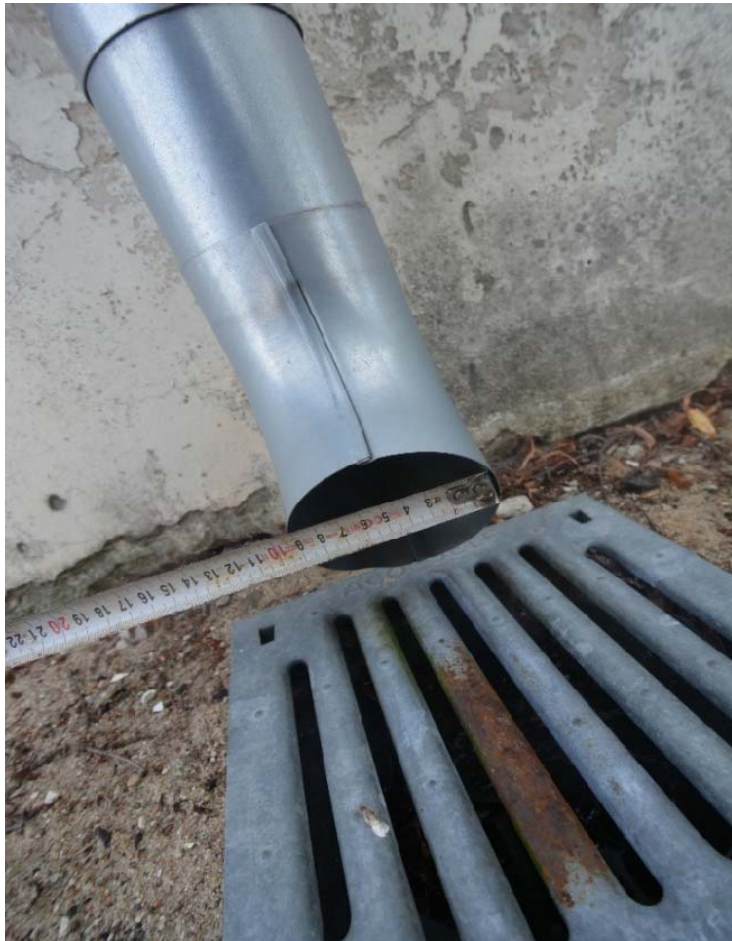
Zdjęcie nr 8. Woda deszczowa jest nieprawidłowo odprowadzana rurami spustowymi, o zbyt małej średnicy, na teren wokół ścian kościoła. Ujścia rur spustowych zlokalizowano bezpośrednio nad wpustami istniejącej doziemnej instalacji deszczowej. Instalacja deszczowa (drenaż) jest zlokalizowany wokół budynku i odprowadza wodę deszczową do istniejących studni chłonnych. W przypadku występowania deszczów nawalnych większość wody deszczowej omija wpusty i wypływa na grunt bezpośrednio przy ścianach przyziemia powodując zwiększenie wilgotności terenu i podciąganie kapilarne wody w murach.

Należy wymienić istniejące wpusty na wpusty umożliwiające trwałe i szczelne połączenie rur spustowych z doziemną instalacją kanalizacji deszczowej.

Uwaga: Rury spustowe należy wymienić na rury o średnicy $\varnothing 120\text{mm}$ - $\varnothing 150\text{mm}$ wg rysunków Architektury.

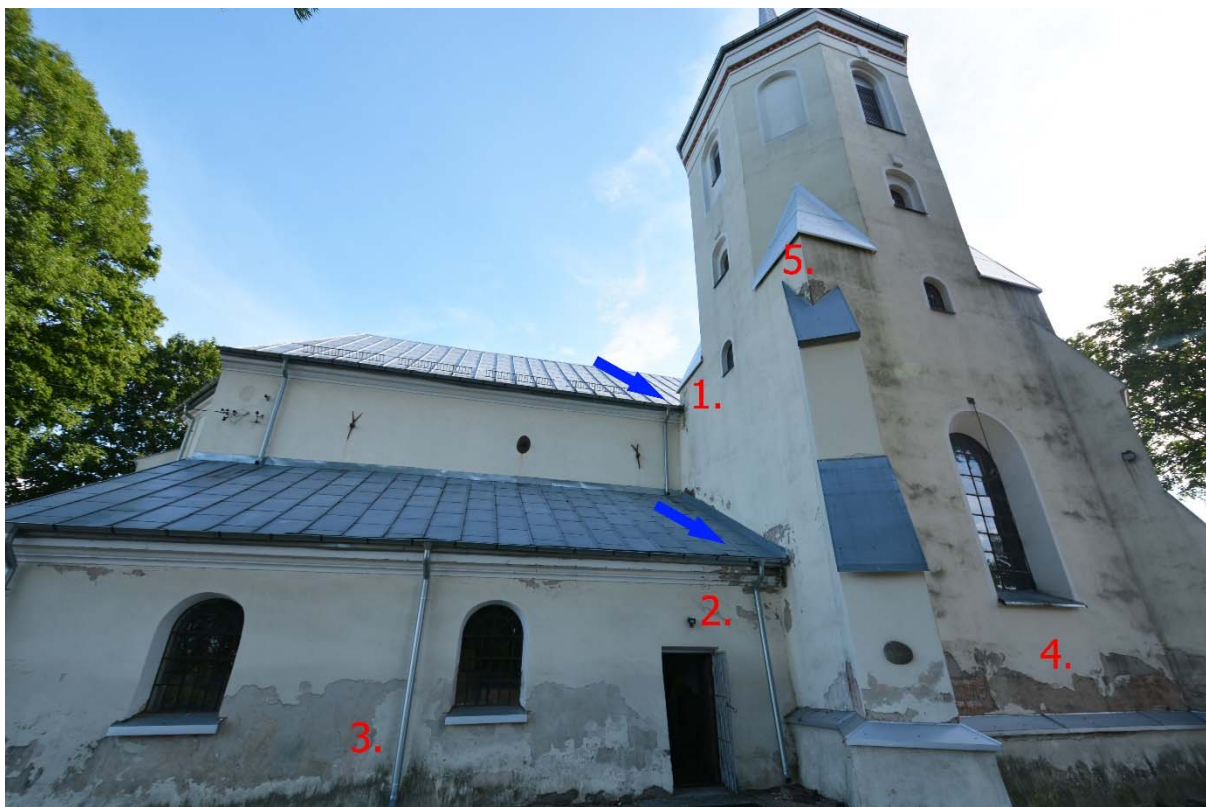
Zdjęcie nr 9. Źle wykonane opierzenia kosza powstałego pomiędzy wieżą a dachem nad nawą główną. Woda deszczowa z dachu wieży jest infiltrowana do ścian wieży i wysala się na ścianach wewnętrznych kościoła.

Zdjęcie nr 9. Woda deszczowa z dachu wieży jest nieprawidłowo odprowadzana rurami spustowymi na połąć dachu nawy głównej powodując spiętrzenie wody deszczowej i jej przelewanie poza rynny nawy głównej.

Należy wykonać opierzenia wieży w koszu do wysokości minimum wyjścia na dach, wg rys. Architektury. Przed montażem przedmiotowych opierzeń należy zdemontować pokrycie dachu wokół wieży i wykonać odprowadzenie skroplin z membrany wiatroizolacyjnej dachu wzdłuż ścian wieży do pasa nadrynnowego.

Należy zmienić lokalizację rur spustowych z wieży by odprowadzić wodę deszczową bezpośrednio do rur spustowych. Należy zwiększyć średnicę rur spustowych od poziomu okapu nawy głównej do $\varnothing 150\text{mm}$.

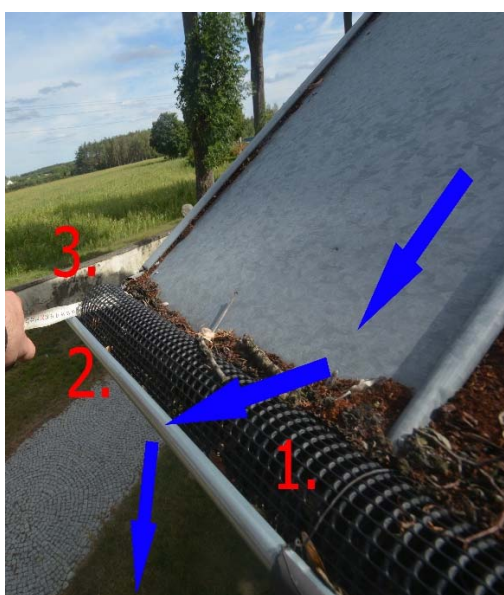
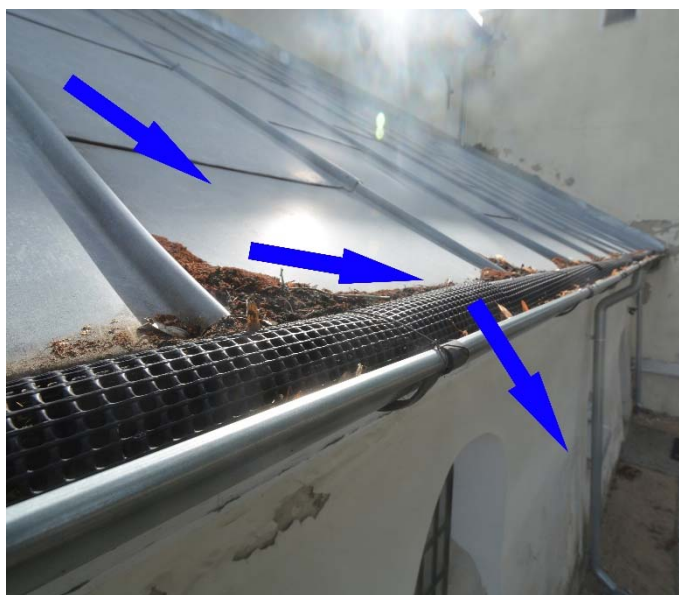
Zdjęcie nr 10 i 11. Pkt. 1 Zamontowane siatki przeciw liściom z powodu braku sezonowych przeglądów powodują „przeskakiwanie” większości wody deszczowej poza rynny i zalewanie terenu wzdłuż murów kościoła. Pkt. 2 Rynny

zamontowane z pominięciem pasów nadrynnowych, wykonane bez wymaganych spadków zatykają się i nie odprowadzają wody deszczowej. Pkt. 3. Rynny są zamontowane zbyt wysoko w stosunku do krawędzi okapu co grozi ryzykiem ich oberwania w przypadku naporu śniegu.

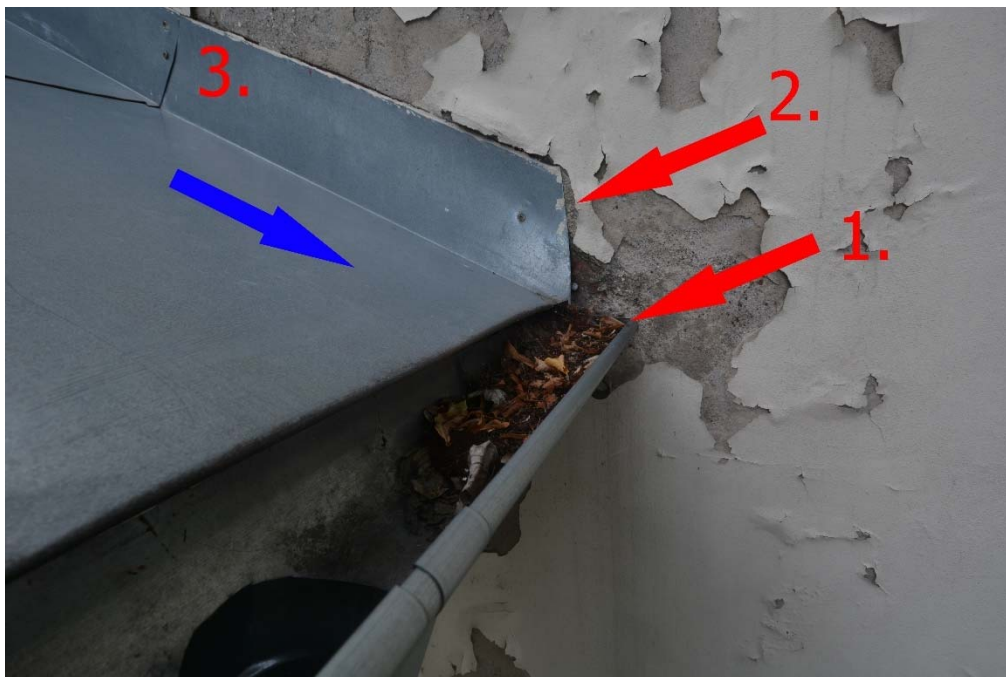
Zdjęcie nr 12. Pkt. 1 Rynny zamontowane z pominięciem pasów nadrynnowych, wykonane bez wymaganych spadków zatykają się i nie odprowadzają wody deszczowej. Pkt. 2. Nieprawidłowo wykonane opierzenia. Opierzenie jest za krótkie, powinno być wysunięte co najmniej do zewnętrznej krawędzi rynny. Pkt. 3. Opierzenia są zbyt niskie, co powoduje wnikanie wody deszczowej powyżej opierzeń. Brak uszczelniacza dekararskiego na wcięciu opierzenia w tynk, oraz brak blendy maskującej wcięcie opierzenia w tynk i osłaniającej kołki montażowe opierzenia.

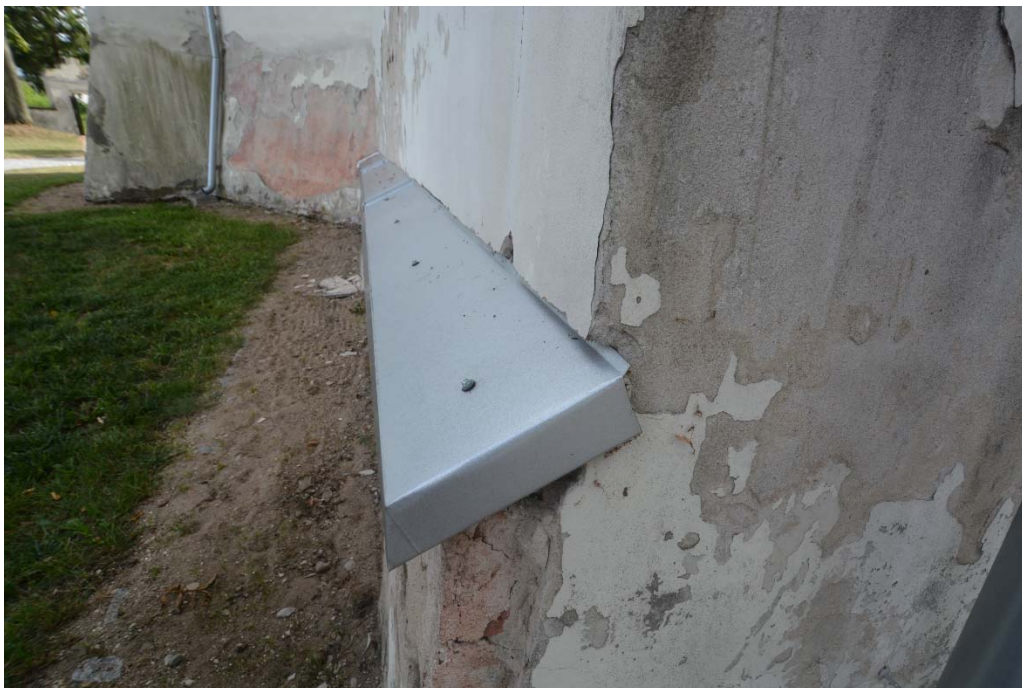
Zdjęcie nr 13. Opierzenia są zbyt niskie, co powoduje wnikanie wody deszczowej na styku górnej krawędzi z murem powyżej opierzeń. Brak uszczelniacza dekararskiego na wcięciu opierzenia w tynk, oraz brak blendy maskującej wcięcie opierzenia w tynk.
